10 経験業務1：公有水面埋立工事に伴う軟弱地盤調査（平成 年 月～ 月）

10 経験業務2：泥炭質軟弱地盤における崩壊原因調査（平成 年 月～ 月）

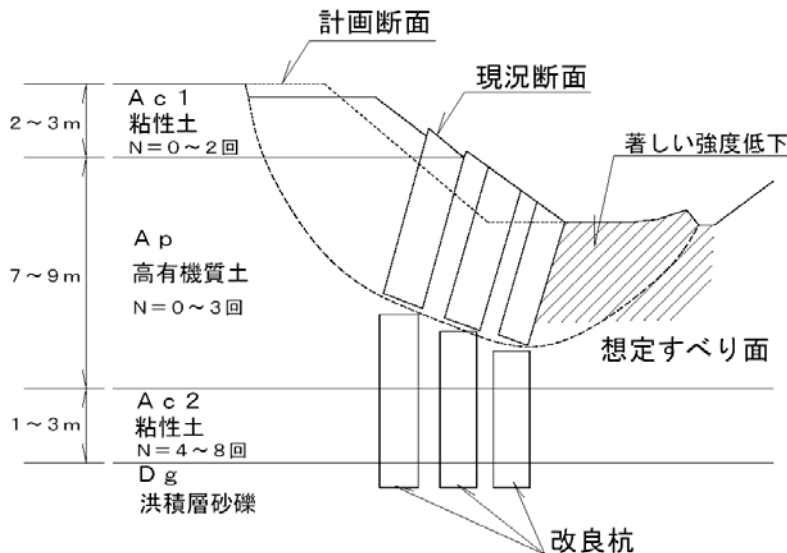
図 - 1
崩壊箇所の模式断面図

調査地は高有機質土を主体とした軟弱沖積層が分布する典型的な溺れ谷である。地質調査の結果、深層混合処理の改良杭がなぎ倒されるように破壊を生じていること、河床部のAp層が著しい強度低下を生じていることが判明した。

また、調査前に改良杭の既往チェックボーリング試料を観察したところ、A p層改良部分は強度が著しく不足しているばかりか、まるで未改良のように見え、発注者・施工者とも首をひねっていた。

改良杭のチェックボーリング試料観察結果から、単なる施工不良や添加量不足ではなく、顕著なセメント水和反応阻害があったことを察知し、有機物組成に原因があることを予見した。そこで、通常の軟弱地盤調査に加えて高有機質土の有機物組成分析を提案・実施したところ、木質部起源の有機物で、セメント水和反応を阻害する性質があるフミン酸が、崩壊箇所付近で局所的に多く含まれており、これが改良杭強度不足の主原因であることを突き止めた。

さらに、室内力学試験により、河床部掘削に伴い受働側のA p層で応力開放による著しい強度低下があったことを把握し、改良杭強度不足と受働側A p層の強度低下により、改良杭が曲げ破壊を生じたものと判断した。

以上の検討結果に基づき、復旧工法として、河床および堤防法面下部の受働側A p層を改良する浅層混合処理工法を提案した。
