経験業務2：泥炭質軟弱地盤における崩壊原因調査（平成 年 月～ 月）

【業務概要】高有機質土を主体とした軟弱沖積層が分布する典型的な溺れ谷において、河床掘削を主体とした河川改修に伴う護岸安定のため、深層混合処理工法により軟弱沖積層を改良したにもかかわらず、施工中に崩壊を生じた箇所があった。

本業務は、崩壊原因調査と復旧対策方法および今後の崩壊防止対策の立案を目的として、地質調査および解析等を実施したものである。

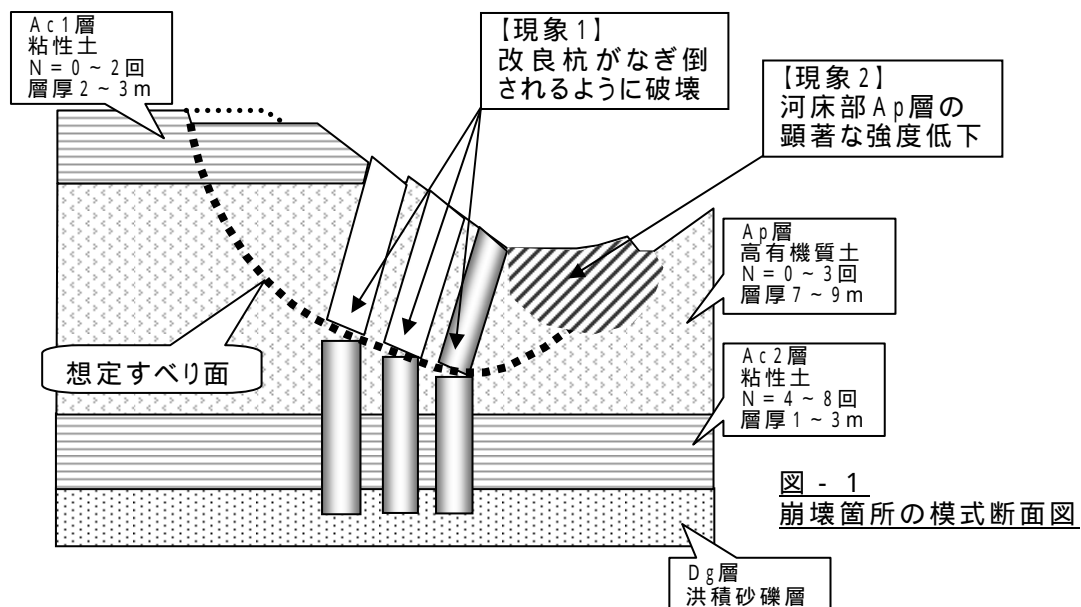
図-1 崩壊箇所の模式断面図

地質調査の結果、下図のような現象が確認されるとともに、改良杭の既往チェックボーリング試料を観察したところ、Ap層改良部分は強度が著しく不足しているばかりか、まるで未改良のように見えた。このような現象の原因究明が課題解決に向けての問題点である。

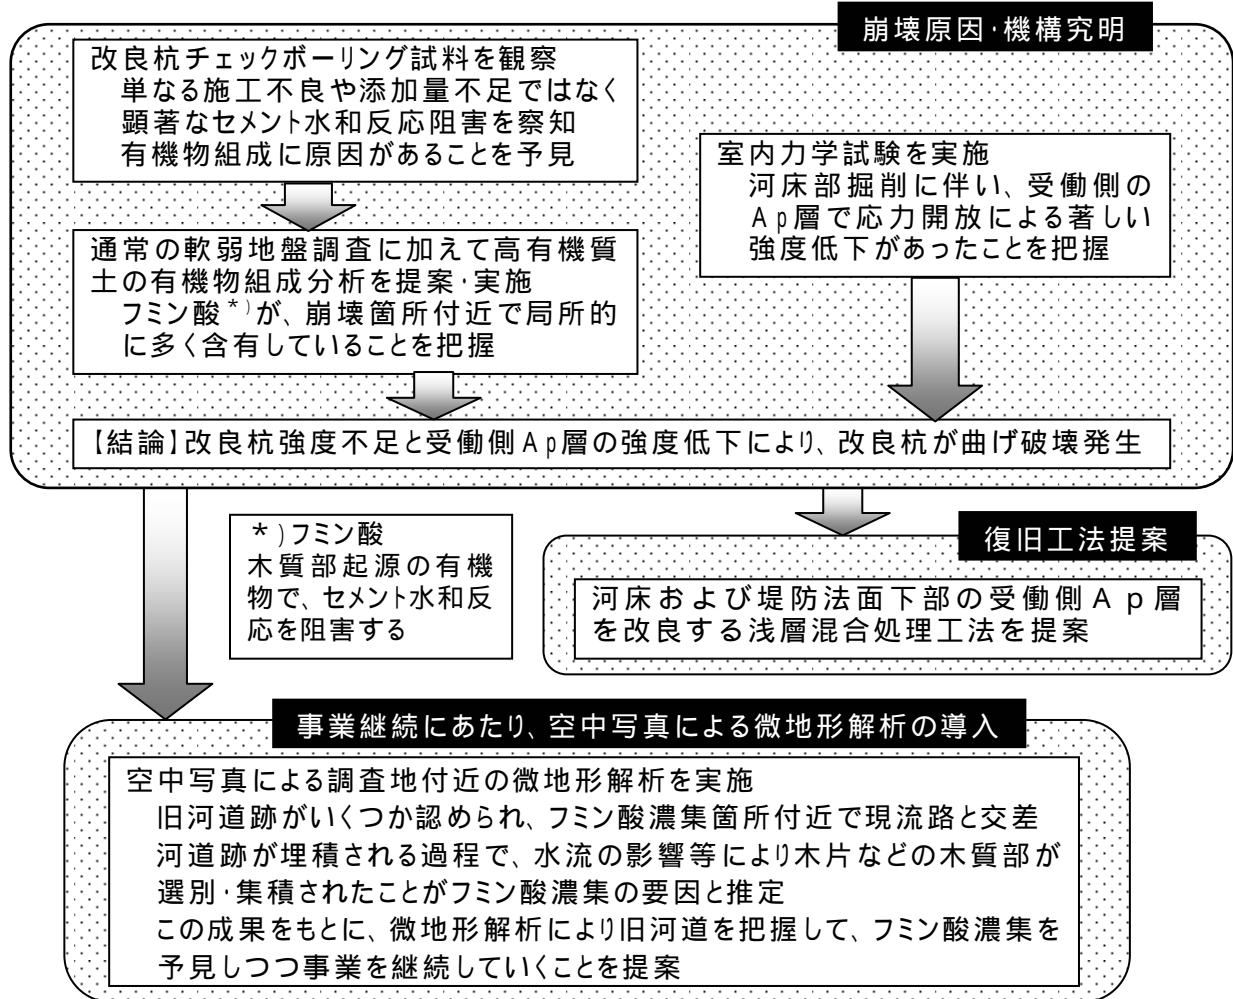
図 - 2 技術的提案と課題解決内容

また、当時は報告事例が少なかった特定有機物のセメント水和反応阻害が原因であることをいち早く察知し、適切な調査を提案・実施できたのは、日頃から各種文献に目を通していただけたおかげである。この経験から、文献雑誌や講習会等を通じた平日からの専門的知見収集の重要性を痛感し、労を惜しまず技術力の維持・向上に努めるよう心がけている。

下図に示すように、崩壊原因・機構究明と復旧工法提案を行うとともに、今後の事業継続のため、空中写真解析による微地形解析の導入を提案した。

提案した復旧工法に基づき施工が行われ、無事復旧した。また、提案した微地形解析によりいくつかの河道跡が抽出され、うち2箇所ではフミン酸濃集地点が発見された。これに対応して改良材や添加量の見直し検討などが行われ、当該事業は無事完了した。
